氷ノ山体育所（千本杉ヒュッテ） 50周年記念プロジェクト ～ヒュッテ整備、補修プロジェクト～

神戸大学氷ノ山体育所(千本杉ヒュッテ)補修内容計画資料

調査日: 2011年7月8日、9日

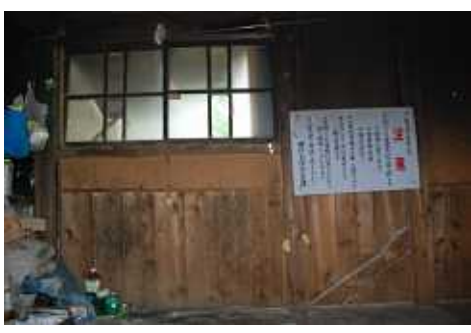
04

右ガラス窓動き不良	
05

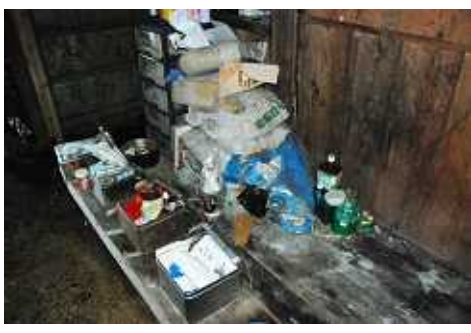
不要セメント(硬化)	不用品の撤去 床の防腐処理
06

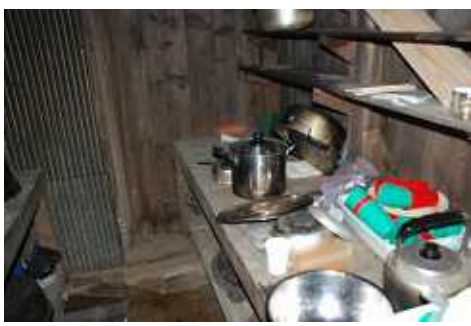
台所 流し台側	整理、不用品の一掃

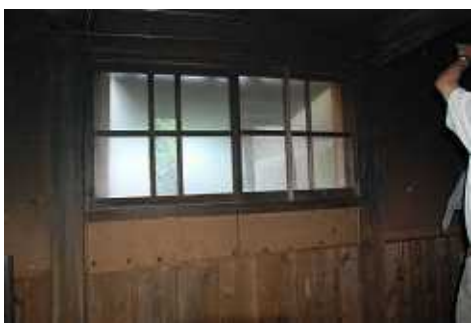
<p>1F 西側窓</p> <p>歪、右側開閉困難</p>	
<p>18</p>	 	<p>トイレ奥 棚</p>	<p>整理と不用品の廃棄</p> <p>照明必要 (LEDランタン)</p>

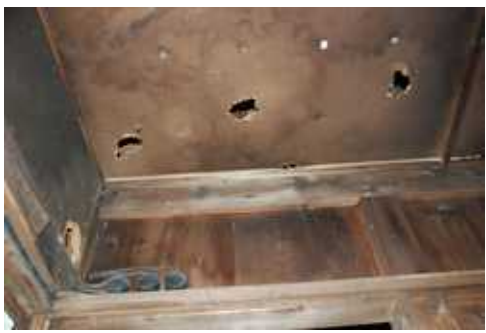
34

2F 階段上 小動物による天上の穴	天上穴塞ぎ
35

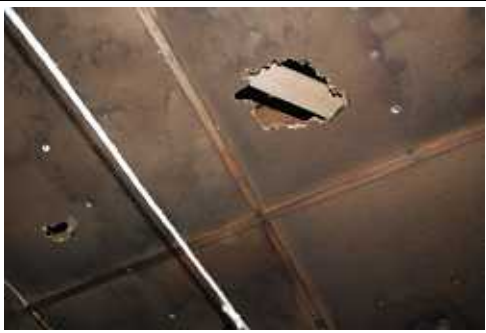
2F 階段上 小動物による天上の穴	天上穴塞ぎ
36

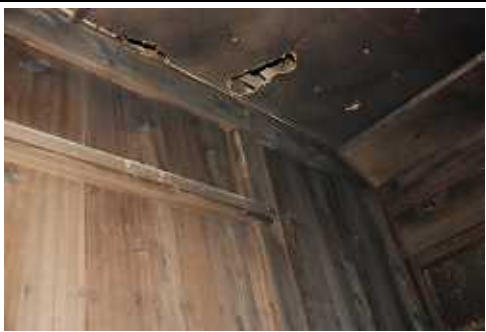
2F 階段上 小動物による天上の穴	天上穴塞ぎ
37

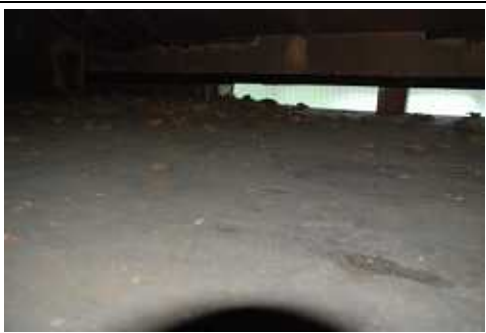
2F-3 段目 小動物の糞と断熱材のカ ジリ、穴
